CORPORACIÓN NACIONAL FORESTAL  
REGIÓN DEL BIO BIO  
PROVINCIAL BIO-BIO  
MMF

LOS ANGELES, 20/06/2017

## **Informe: Estado General Del Arbolado Ciudad De Mulchén.**

Se ha solicitado por parte de Municipalidad de Mulchén, un informe del estado del arbolado en los sectores de: Plaza de Armas, Parque de la Avenida Matta y Avenida Matta.

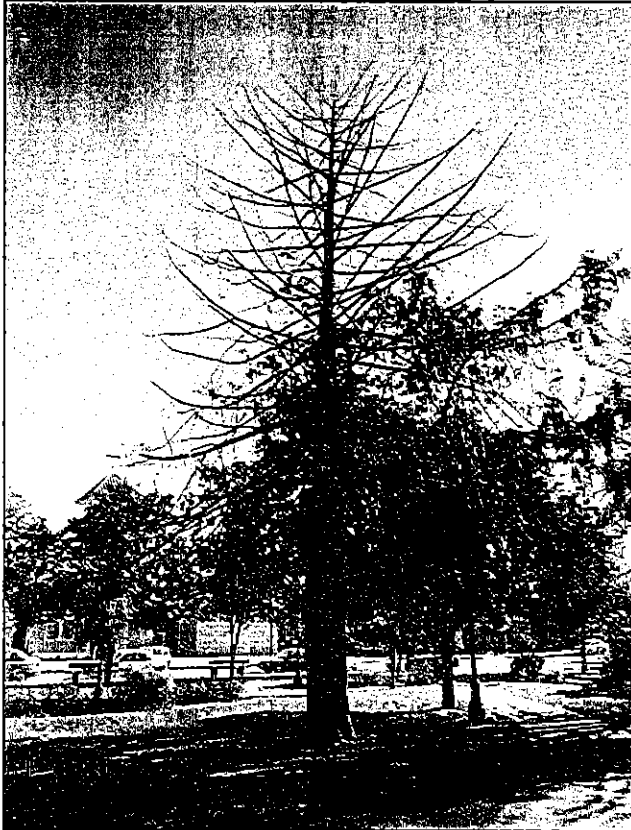
Los árboles afectados presentan muerte descendente de la copa (de Arriba hacia abajo), la punta del árbol y la punta de las ramas principales, ramas de tamaño reducido mueren prematuramente y en general el árbol adquiere un aspecto declinante, una alta compactación del suelo y la calidad del mismo, indica un fuerte estrés por nutrientes y agua por parte de sus sistemas radiculares (Figura 1).

**Figura N° 1:** *Muerte de ramas en la copa*

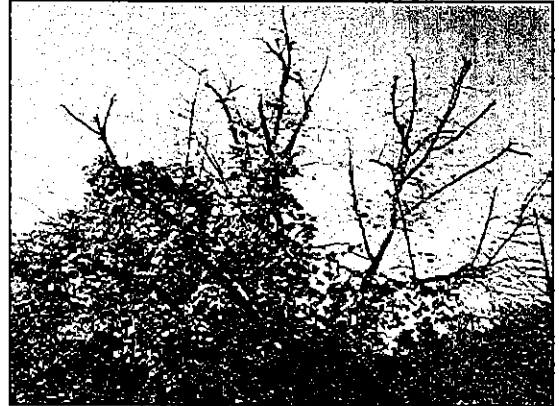
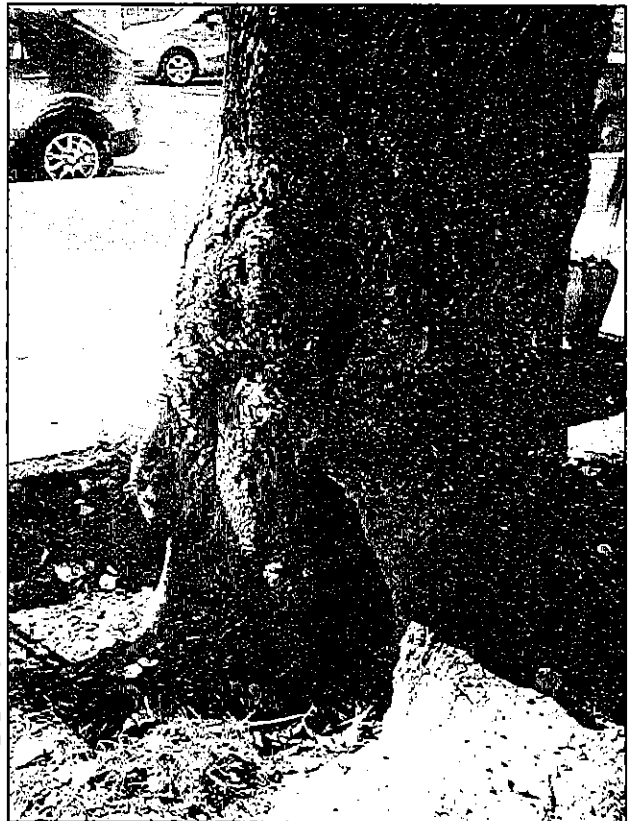
Cuando los árboles ya tienen este aspecto, aparecen las primeras estructuras de un hongo en la base del tronco que es el causante de ocasionar la pudrición de la madera (Figura 2).

**Figura N° 2:** *Daño en el cuello, punto de pudrición, presencia de cavidades en el fuste*

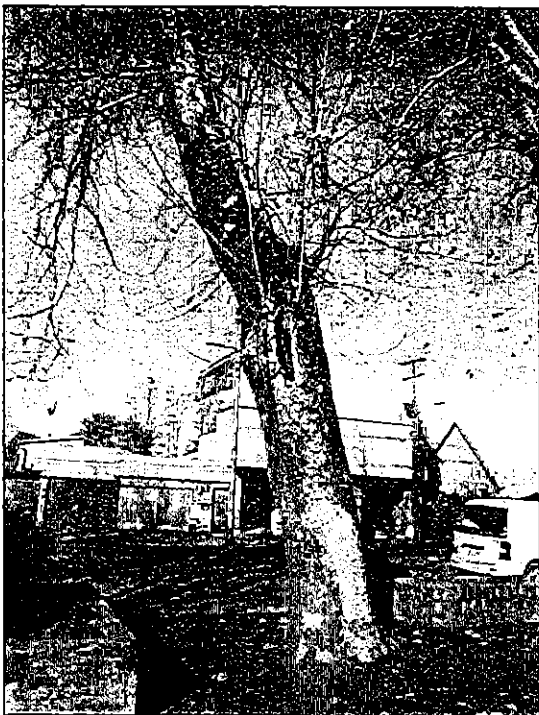
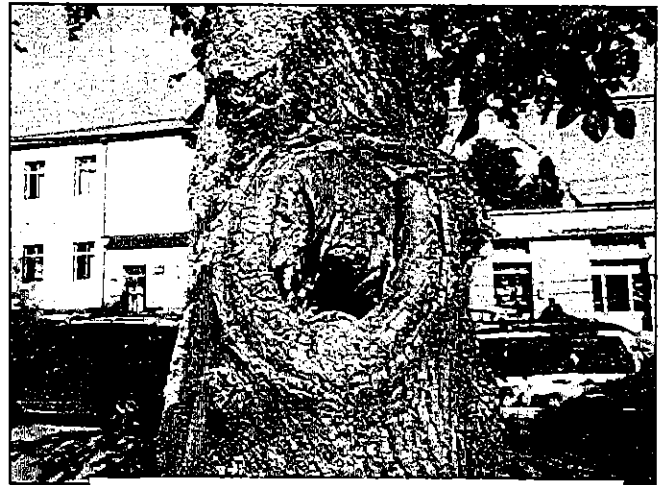
La Poda mal realizada, es común, el corte severo de los árboles, dejando muñones sin ramas laterales grandes como para asumir el papel terminal. Muchos árboles son dejados con heridas múltiples, la mayoría de ellas, severas; lo que trae consigo una alta incidencia de plagas y enfermedades en los árboles. (Figura 3 y 4).

*Figura N° 3: Efectos de poda mal ejecutada, callo cicatricial sin cerrar*

En lo posible evitar el desmoche o descopado, ya que no es un método viable para reducir altura y no reduce el riesgo. De hecho, el desmoche hará que un árbol sea más peligroso a largo plazo, ya que destruye la forma natural del árbol, y este pierde por completo el concepto que se busca con él.

Cuando se realicen podas evitar realizarlas con machete, para evitar el desgarramiento de los tejidos, estas se deberán de realizar con las herramientas adecuadas, en general no se recomienda el uso de pinturas cicatrizantes, ya que en algunos casos, en vez de proteger

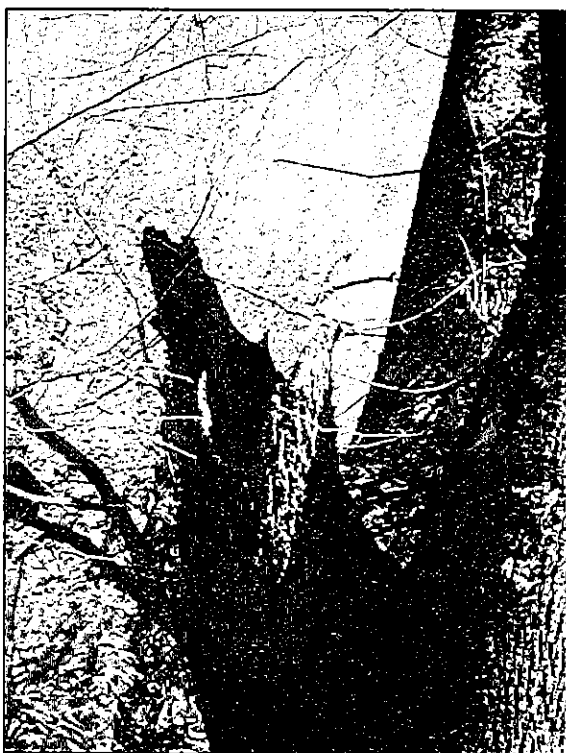
**Figura N° 4:** *Efectos de poda mal ejecutada, ramas quebradas.*

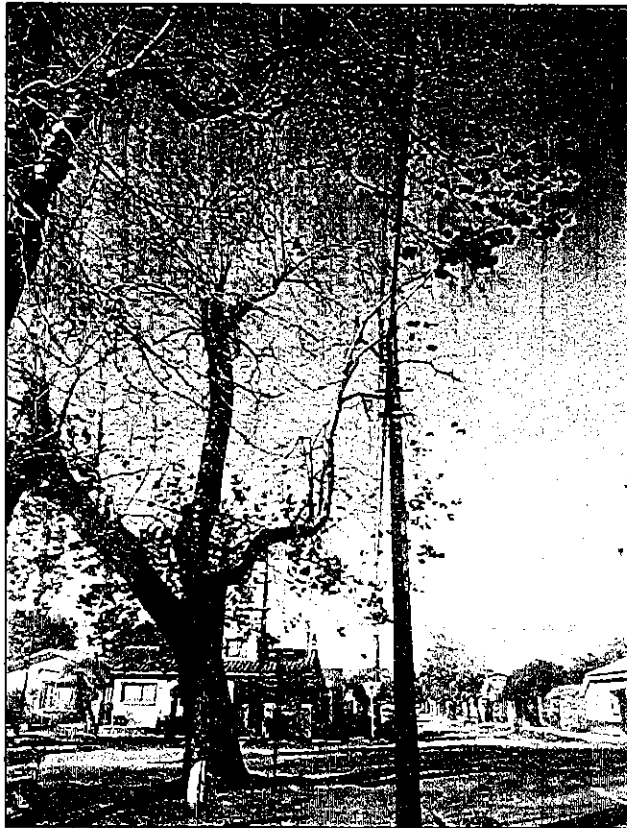
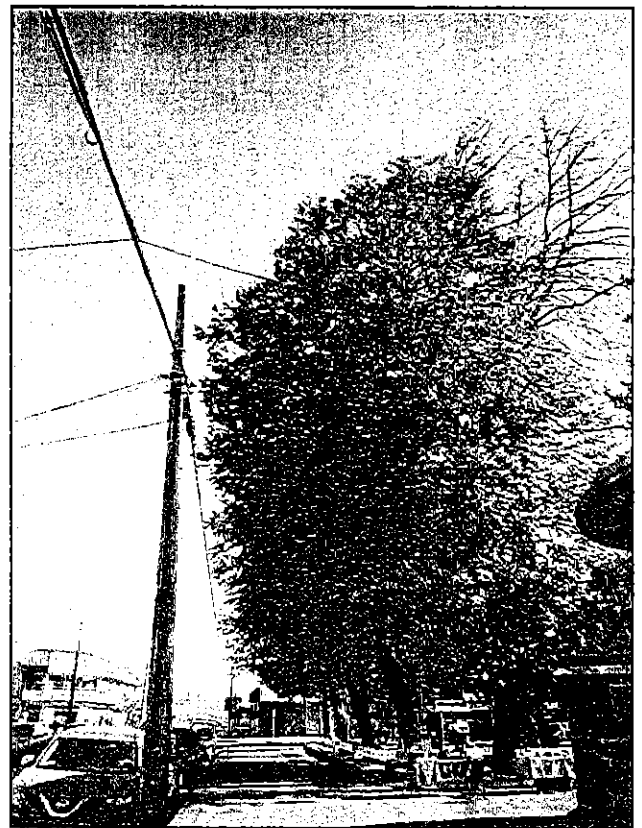
Otro de los problemas presentes que afectan a la sanidad del arbolado y que debe considerarse es debido a los malos manejos silviculturales por lo que un porcentaje de los individuos también afecta el tendido eléctrico, esto origina dos situaciones: la primera corresponde a árboles a los cuales se les ha mutilado la copa para que no interfieran con los cables, lo que produce un efecto visual negativo para el entorno al generar árboles amorfos por efecto de estas podas inadecuadas (Figura 5).

**Figura N° 5:** *Invasión de espacio aéreo de tendido eléctrico*

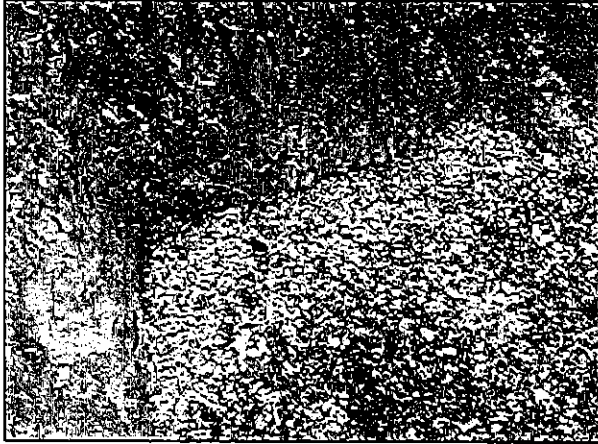
pudieron encontrar, tal es el caso de la presencia de cavidades, aserrín, canchales y tumores en el fuste, muerte descendente de la copa (follaje clorótico), arquitectura pobre, traslape de copas y muerte de ramas (Figura 7 y 8).

**Figura N° 7:** *Aserrín en base del tronco*

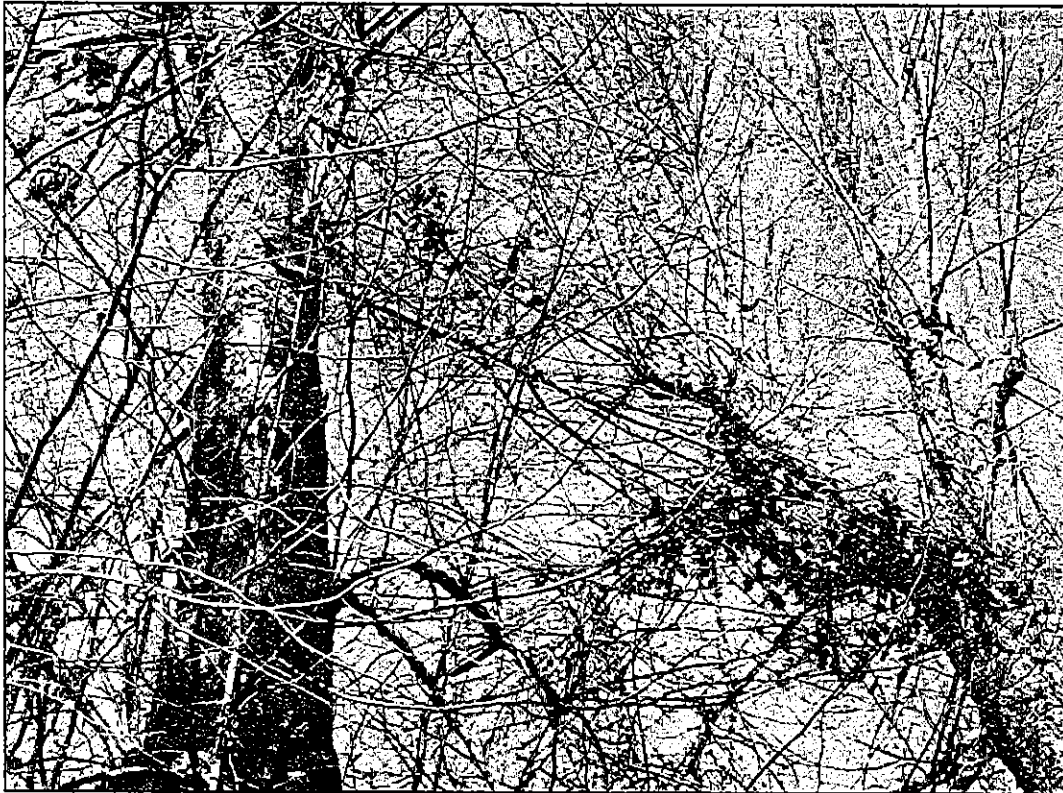
**Figura N° 8:** *Traslape de copas*

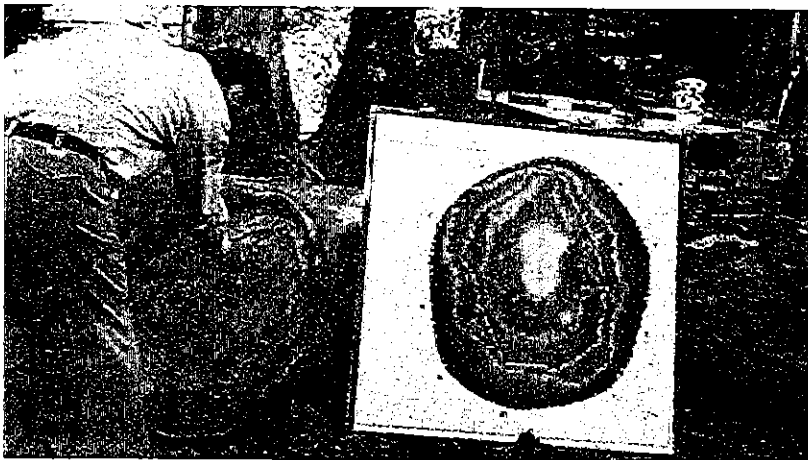
Figura N° 9: *Scanner del tronco*

Cómo se muestra en la fotografía, el escáner presenta el estado de pudrición central que tiene este árbol, que en lo específico corresponde a un **Plátano oriental**, que visualmente su tronco no demostraba tener mayores falencias.

Para el caso específico de los individuos que visualmente no se observó daño fitosanitario que constituya un riesgo inmediato, podemos informar que existen equipos especializados como *scanner* (Figura N° 9) que debería emplearse para tener un diagnóstico de mayor precisión y que entre otros antecedentes dan cuenta del grado de pudrición que pudiese existir y que sería el potencial responsable del riesgo de caída de ramas y árboles, este servicio de inspección con instrumentos de precisión son ofrecidos por empresas externas especializadas en la materia.
